MANEJO INTEGRADO DA SUB-BACIA HIDROGRÁFICA DO RIACHO DO ANGICO, FLORESTA-PE

Regional / Município: Serra Talhada-PE / Floresta-PE

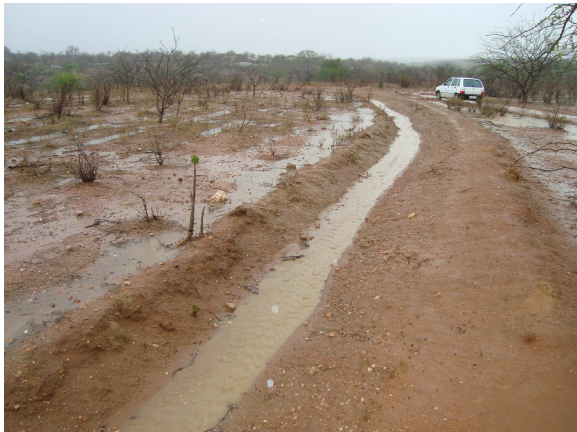
Figura 01: Terraço após a chuva.

- Construção de 8 km de cerca de arame farpado nas margens do Riacho do Angico;
- Implantação de 16.658 mudas nas margens do Riacho do Angico;
- Terraceamento de 240 ha de áreas degradadas e de produção;
- Construção de 141 microbarragens conjugadas com os terraços;
- Construção de 32 barragens de contenção de sedimentos;
- Mais de 60 famílias beneficiadas com as ações do MISBH;
- Visita de mais de 70 estudantes de cursos técnicos às obras de MISBH.

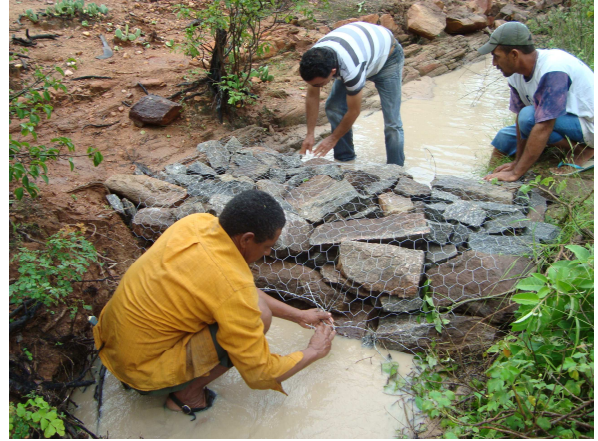
Figura 03: Construção de uma barragem de contenção de sedimentos.
